Schlussbericht Nr. 2060

des Eigenbauflugzeuges Rombach Special, HB-YNG

vom 12. Juni 2008

Lätten, Gemeinde Weingarten-Kalth/TG

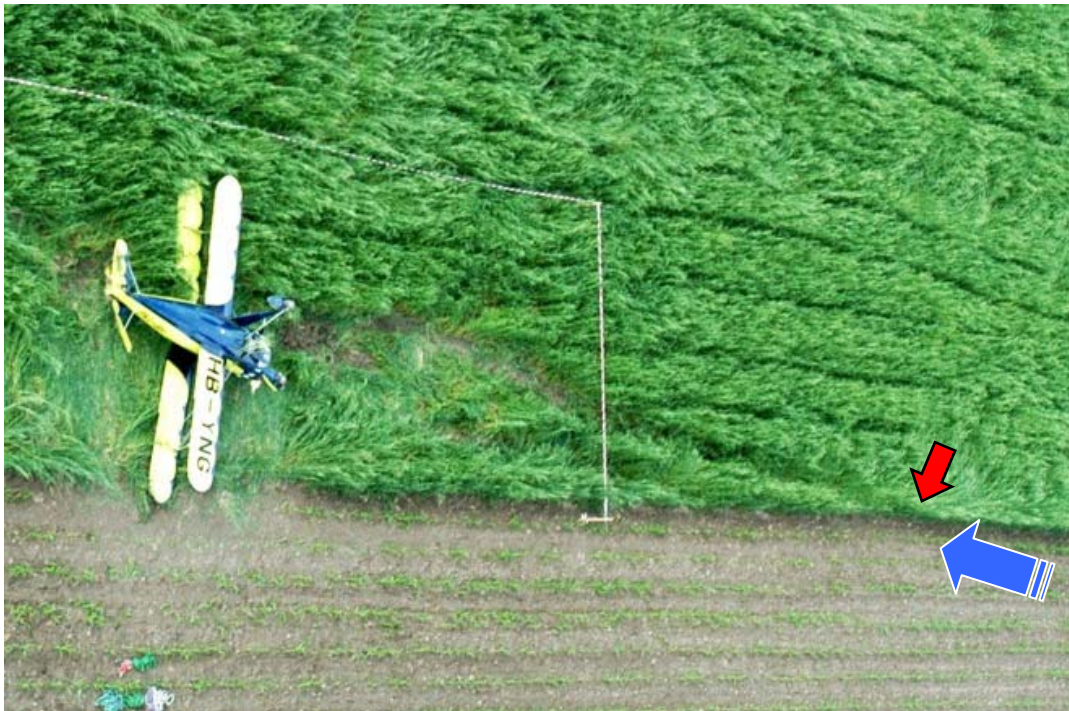
Abbildung 1: Flugaufnahme der Unfallstelle. Der blaue Pfeil bezeichnet die Anflugrichtung, der rote Pfeil den Beginn der Spuren des Hauptfahrwerks.

- Der Pilot entschied sich zu einer Notlandung in Flugrichtung.
- Das Flugzeug setzte am Rand eines Ackers auf und rollte in ein Weizenfeld, wo es sich überschlug.
